Der SteinTurm in Huckingen

SteinTurm
ein mittelalterlicher
Wohnturm

Der SteinTurm, ein Wohnturm aus dem Mittelalter

Duisburg - Huckingen
Steinhof
Mittelalterlicher Wohnturm

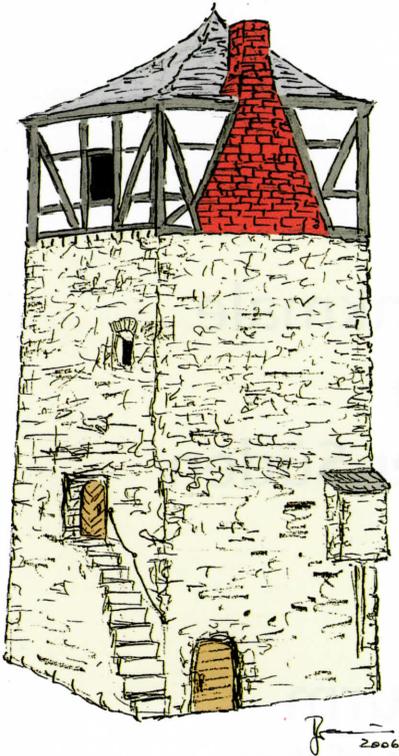
SteinTurm: mögliches Aussehen im 14. Jahrhundert

3m über Flur. Die Feuerstelle auf dieser Ebene lässt mehrere Umbauspuren erkennen, der Schornstein ist eindeutig jüngeren Datums. Der Raum wurde durch zwei Fenster nach Osten und eins nach Norden beleuchtet. Beim Nordfenster, das durch den neuzeitlichen Schornstein etwas verdeckt und durch den Anbau des 18. Jh. zugesetzt wurde, ist die frühere Verriegelung mittels Fensterlade und Riegel noch zu erkennen. Was seinerzeit nicht so alltäglich: Ein Abtritt ist fast vollständig erhalten. Die Holzbalkendecke birgt noch viele Rätsel, denn die Balken liegen (in unregelmäßigem Abstand) an der Westmauer auf einem Konsolbalken, der nach Süden hin stark abgesunken ist. Die massiven Balken wurden noch nicht dendrochronologisch untersucht. In die Ostmauer sind sie eingemischt und mit Ziegelsteinen zugesetzt. Die westliche Mauer lässt wegen der stark ungleichförmigen Oberfläche und Mauerstärke frühere Anbauten vermuten. Damit ist die Annahme noch umstritten, dass eine steinerne Treppe zum Eingang führte, wie im Rekonstruktionsvorschlag gezeichnet.

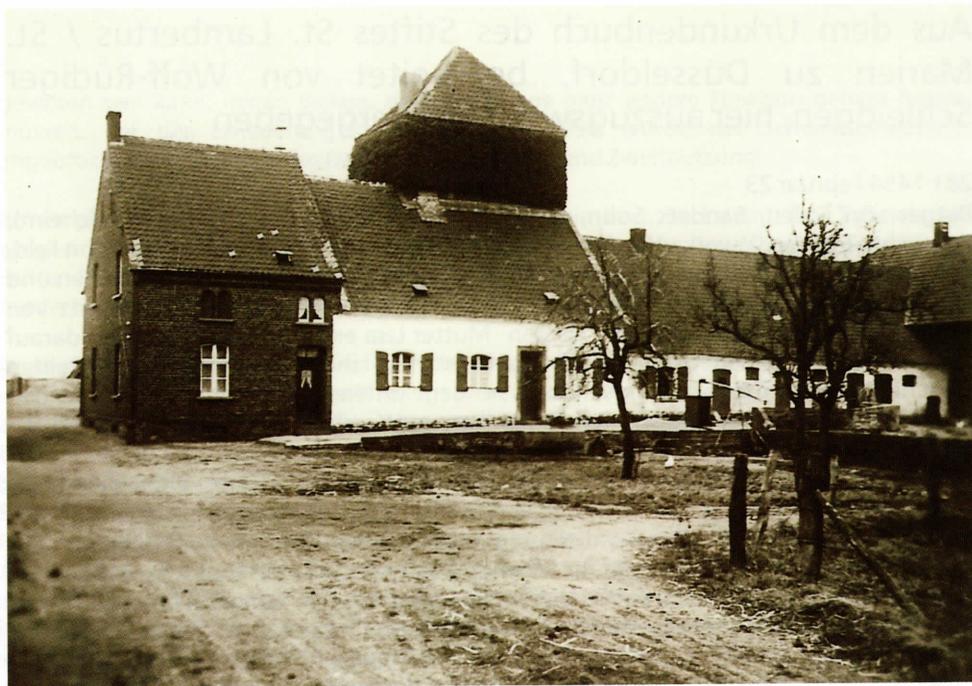
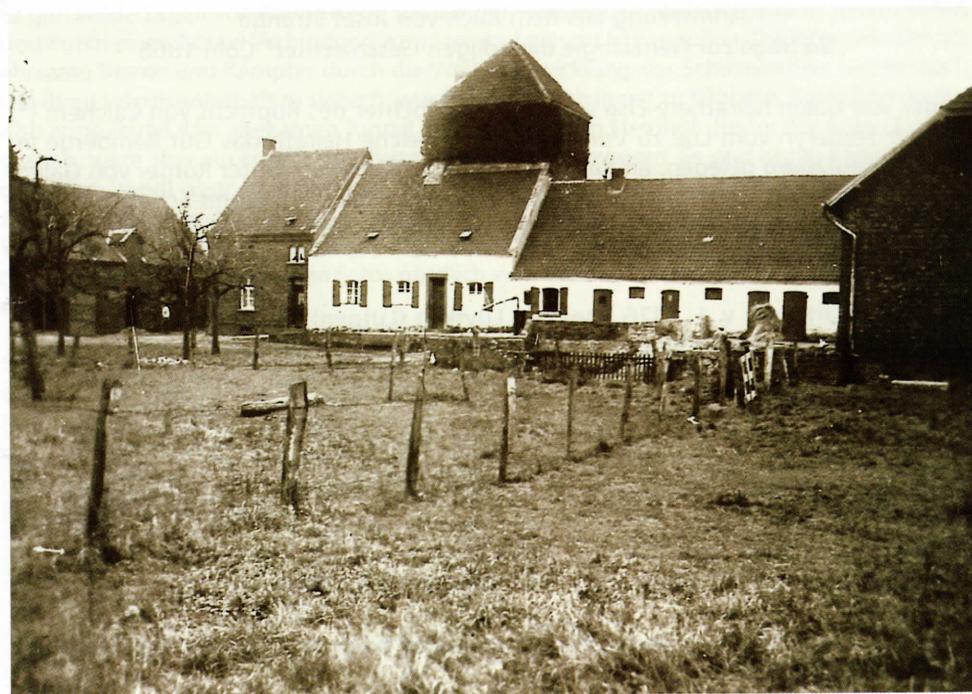
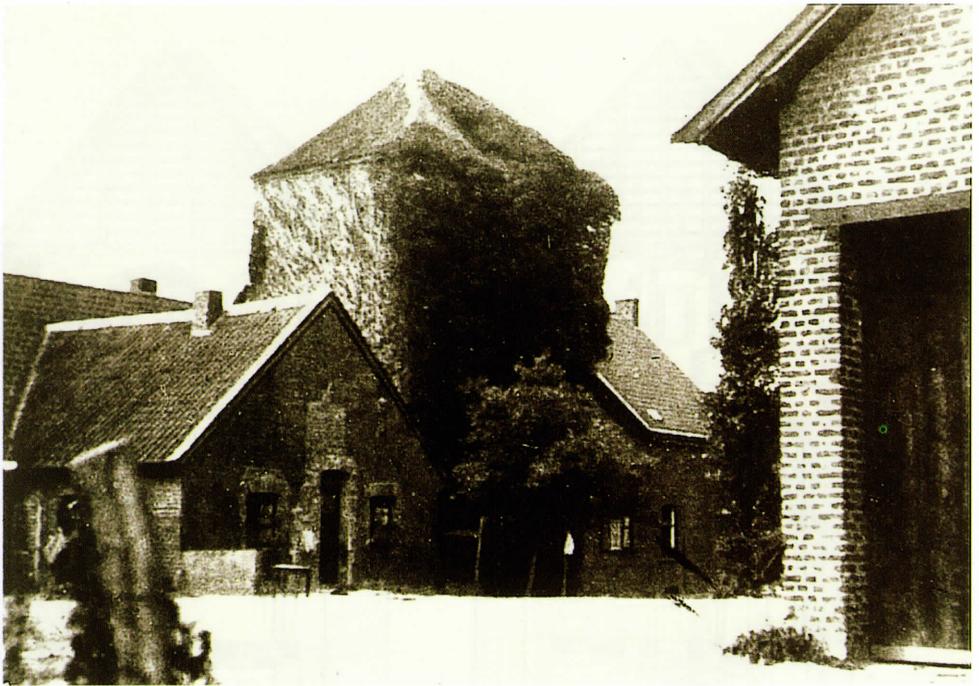
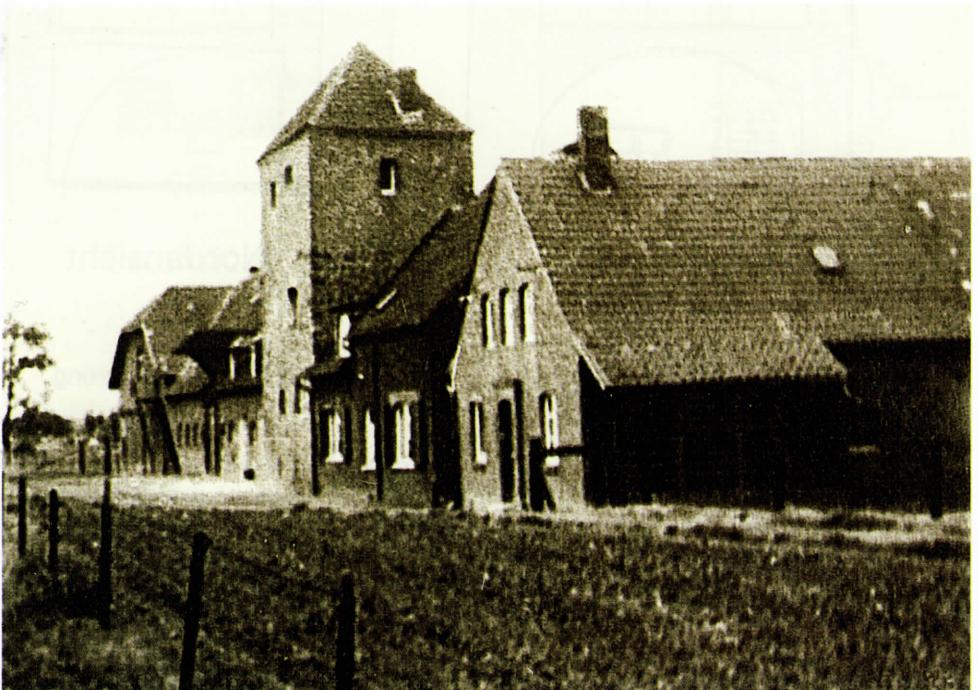
Westansicht

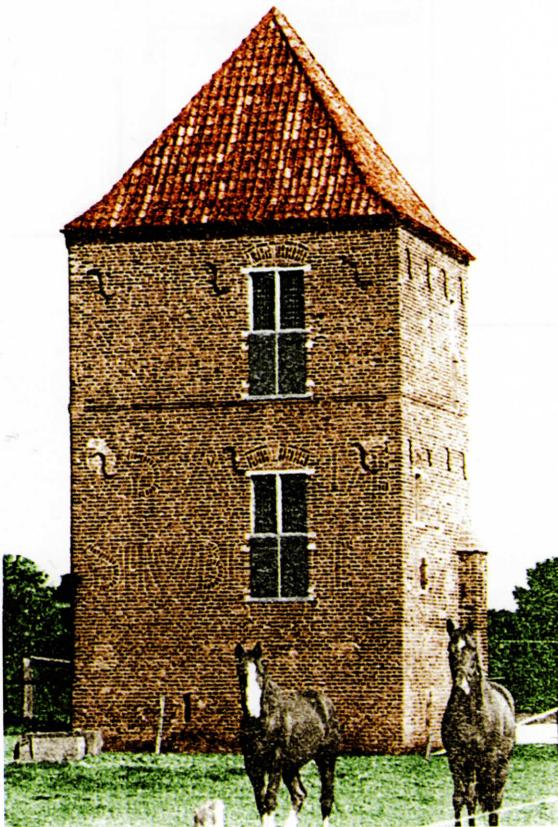
Battenbergturm

Erbaut etwa 1500
freistehender Bau
Außenmaße 7,2 x 7,1 m
3 Etagen
Mauerwerk Backstein

Große Kreuzstockfenster
Abtritt außen sichtbar erhalten

Untergeschoß mit Tonnengewölbe
Zugang zum Untergeschoß über Treppe von der ersten Etage
Obergeschosse Holzdecken

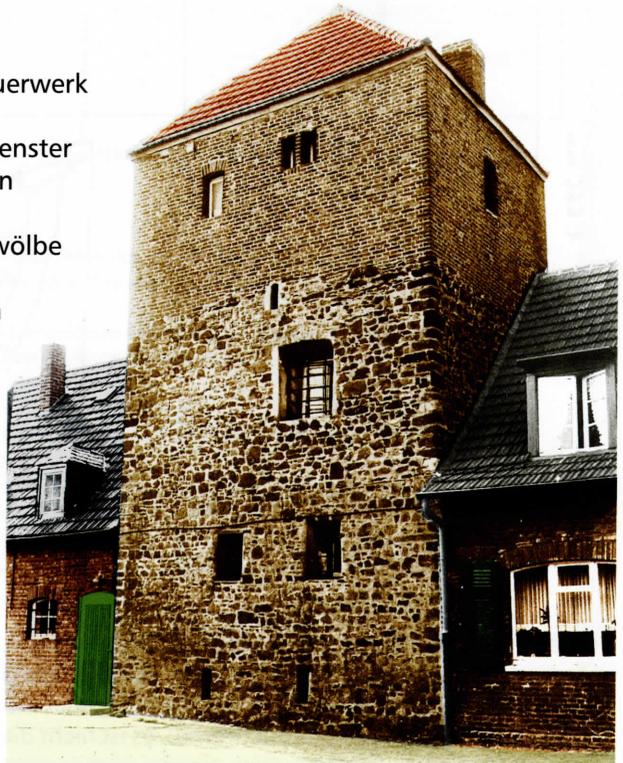
Steinturm: Falltür über der Treppe zur 4. Ebene

Bei den Aufräumarbeiten fand sich 2005 in der obersten Etage des Turmes eine völlig verdreckte Tür. Nach der Reinigung war die Überraschung groß: Es war ganz offensichtlich die Falltür, die einmal den Treppenschacht abdeckte, der in der östlichen Mauer zur obersten Etage führt. Da nichts über Zerstörung und Wiederaufbau des obersten Stockwerks überliefert ist, kam die Hoffnung auf, mithilfe dieser Tür den Wiederaufbau datieren zu können. Die sehr grobe Bearbeitung der beiden Eichenbohlen ließ die Hoffnung zu, etwas außer-gewöhnlich Altes gefunden zu haben.

In der Ostmauer führt eine Treppe zum obersten Geschoss, für deren Bau ziegelförmiger Tuffstein verwendet wurde (Stufentrittflächen Natursteinplatten). Die beiden oberen Stufen der Treppe zum obersten Stock sind aus Backsteinen gebaut. Die Falltür als oberer Treppenabschluss besteht aus zwei grob gesägten Eichenbohlen, eignet sich leider nicht zur Altersbestimmung des obersten Stockwerkes (s.u.).

Deshalb entschloss sich der Huckinger Bürgerverein, die Tür dendrochronologisch untersuchen zu lassen. Die Aufnahme dauerte mehrere Stunden, aber wegen der massenhaften Funde beim Kölner U-Bahnbau geriet die Auswertung der kleinen Holztür ins Abseits. Das Ergebnis ist ernüchternd: Es ist nicht die Originaltür des 16. Jh..

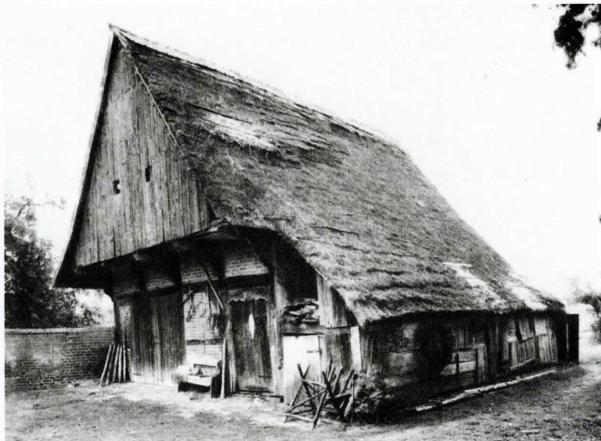
Was es vor achthundert Jahren bedeutete, im ländlichen Raum ein Gebäude aus Stein zu errichten, soll durch nur dieses Foto verdeutlicht werden. Nicht vor achthundert, sondern noch vor achtzig Jahren waren Katen wie diese noch bewohnt!

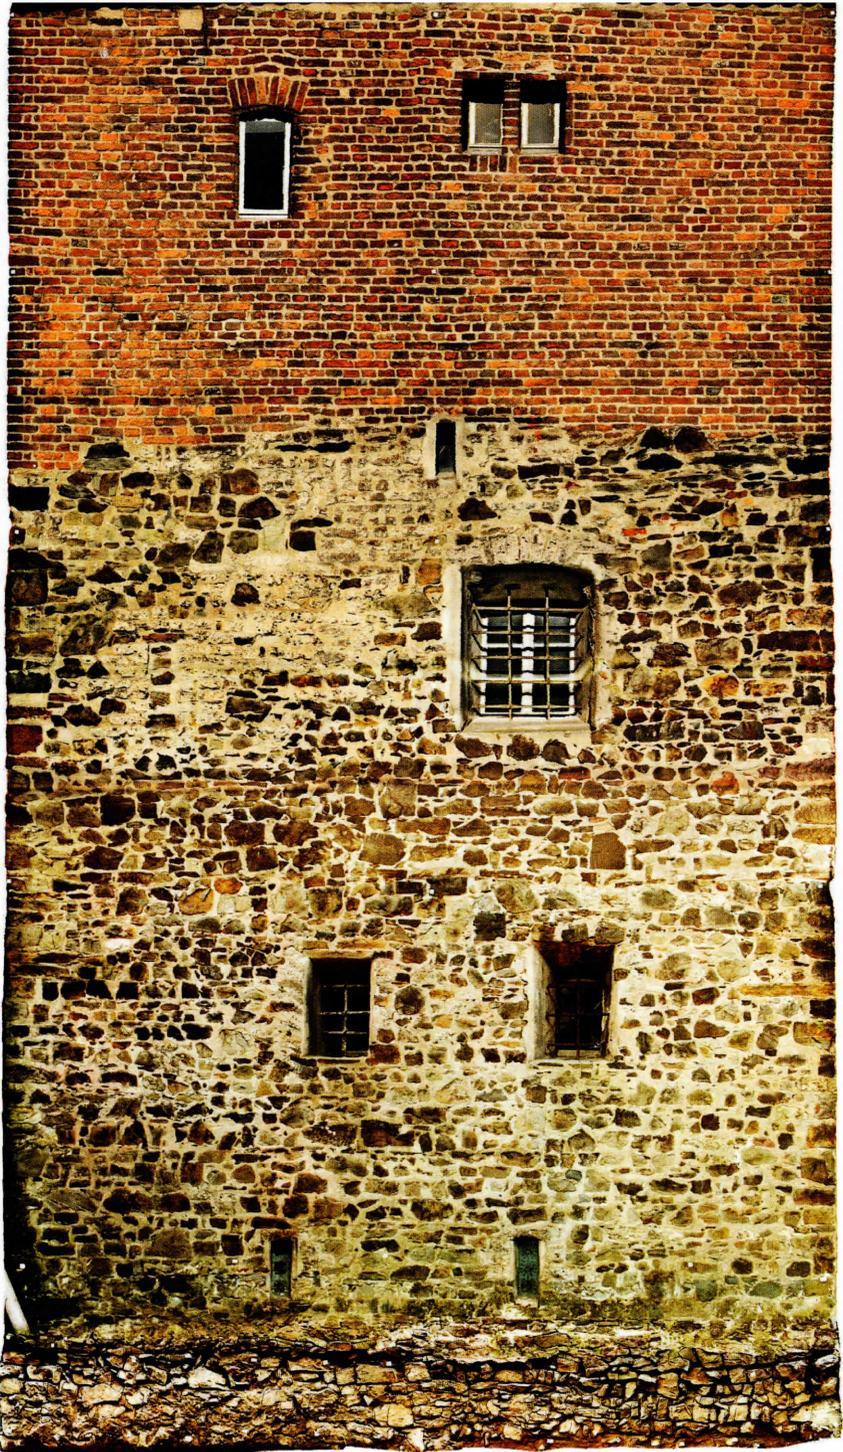
Das Foto von der Ostwand lässt die drei Bauphasen gut erkennen, ganz unten ist das freigelegte Fundament zu sehen. Der Turm wurde im letzten Drittel des 12. Jahrhunderts (etwa 1170) gebaut (Grauwacke und Kalkstein). Wie in diesem Heft schon erwähnt, steht der Turm an der Landstraße und nicht an der Anger, wie die anderen Höfe, Burgen und festen Häuser, auf halber Strecke zwischen den damaligen Königspfalzen Duisburg und Kaiserswerth, einer Tagesreise damals. In der zweiten Hälfte des 12. Jahrhunderts dehnte der mit Herzogsgewalt belehnte Erzbischof von Köln seinen Machtbereich im Angerland aus (unter anderem Erwerb der Burg in Angermund). Deshalb ist die Vermutung nicht ganz abwegig, dass der SteinTurm damals als eine Art Zollstation gebaut wurde.
